**INFORME SOBRE EL DESARROLLO DE LAS OBRAS_ FASE I_ DEL PROYECTO DE REHABILITACIÓN DEL EDIFICIO
-ESCUELA TALLER – CASA DE OFICIOS “SERYCAL”-**

PROYECTO DE REHABILITACIÓN DE LA ESCUELA TALLER - CASA DE OFICIOS < SERYCAL >
PARA DESTINARLO A RESIDENCIA DE MAYORES

PROYECTO BÁSICO Y DE EJECUCIÓN DE REHABILITACIÓN DE REESTRUCTURACIÓN PARCIAL- ACONDICIONAMIENTO Y AMPLIACIÓN

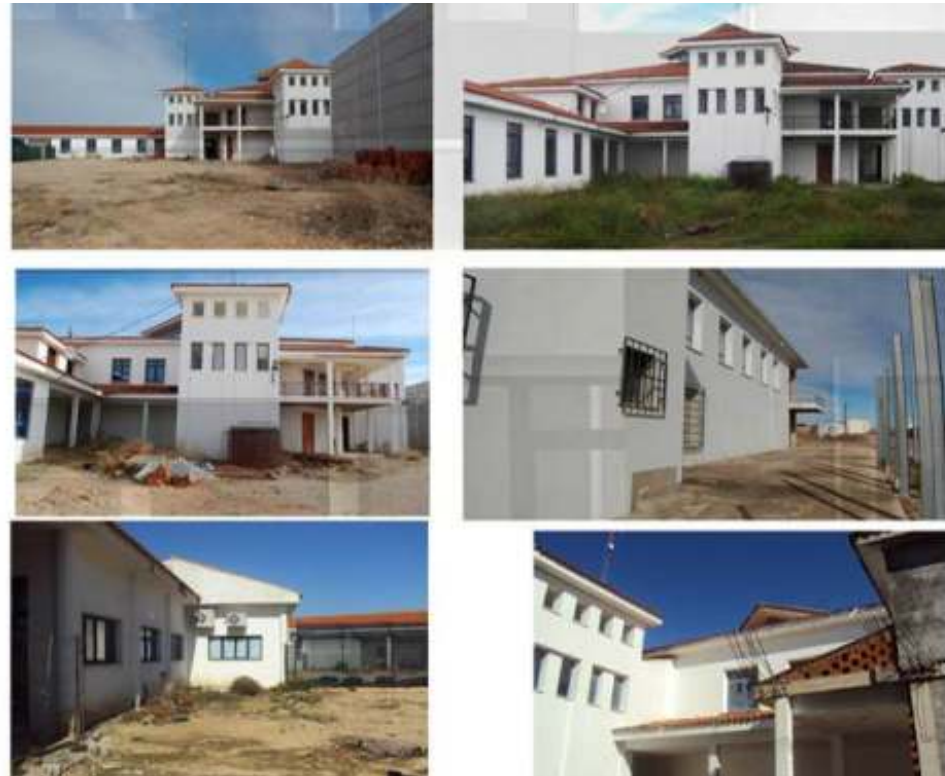
-Fotos del edificio antes de la rehabilitación:

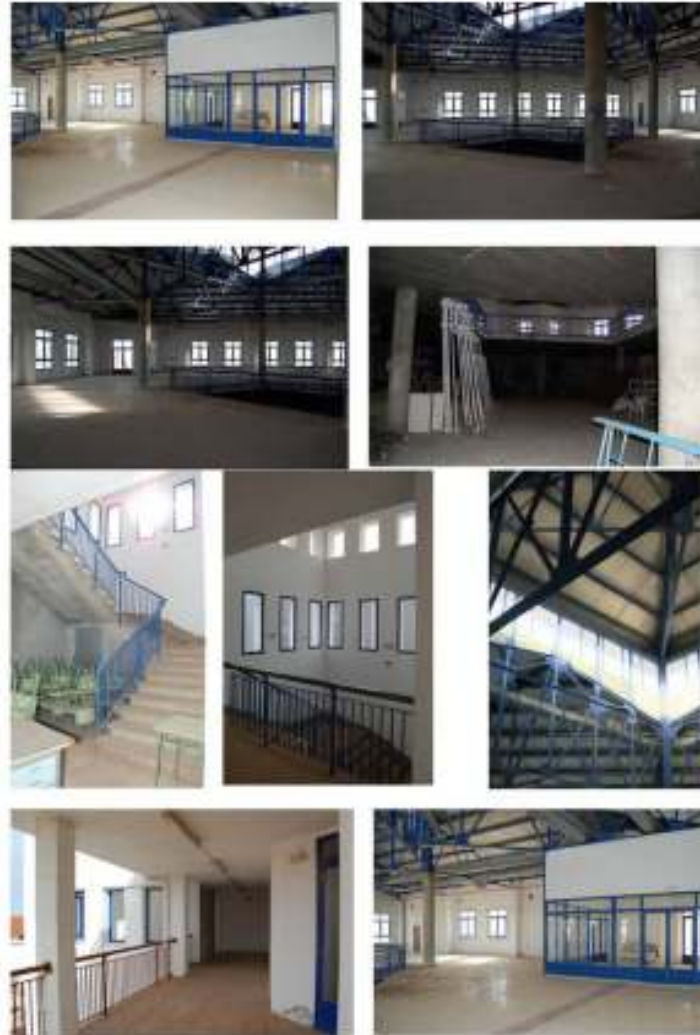
Fotos del cuerpo de la edificación en dos alturas. Según el proyecto original estos espacios serían destinados a salas de exposiciones. En este proyecto de rehabilitación, será en esta parte del edificio donde se ubicarán las habitaciones para los residentes.

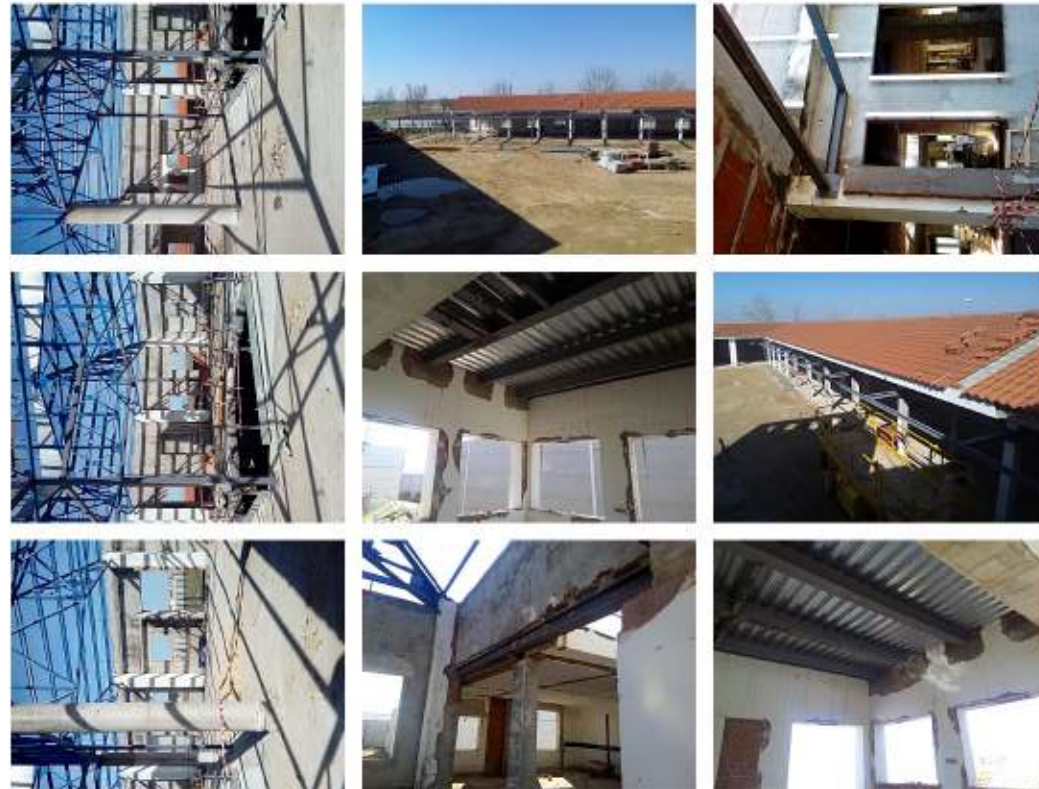
Zona central donde se ubicarán las habitaciones, actualmente se ha cubierto que contenía fibrocemento y en mayo de 2017 se procedió a la instalación de la nueva cubierta de panel sándwich imitación teja. Se ha instalado la estructura metálica de las zonas a ampliar.
