**CATÁLOGO DE BIENES Y ESPACIOS PROTEGIDOS (C.A.T.) DEL P.O.M. DE PEDRO MUÑOZ**

FICHAS INDIVIDUALIZADAS DE BIENES PROTEGIDOS EN CASCO URBANO

FICHA N° 9—Pág.1 de 2

**PUENTE DE SAN MIGUEL. EDIFICIO HISTÓRICO.FUERA DE CASCO URBANO**

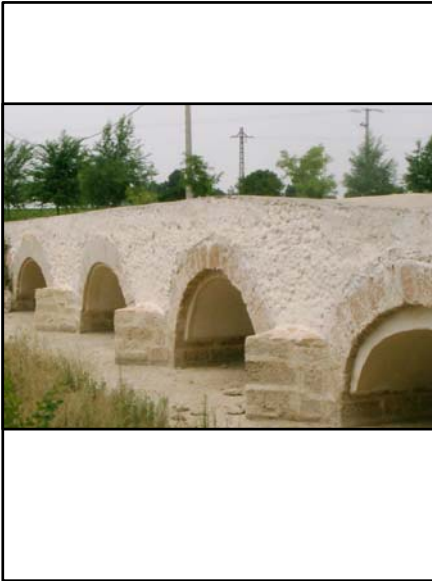
PUENTE DE SAN MIGUEL

<p>—DESCRIPCIÓN: <b>PUENTE DE SAN MIGUEL</b> EDIFICIOS INVENTARIADOS POR EL REGISTRO DE PATRIMONIO ARQUITECTÓNICO DE INTERÉS HISTÓRICO ARTÍSTICO PROVINCIAL (IPADIIHA)</p> <p>—COORDENADAS UTM: —Huso: 30 S X: 0506100 Y: 4355760</p>	<p>Puente de cinco ojos (el más septentrional de ellos es sensiblemente más pequeño que los demás, como si hubiese funcionado a modo de aliviadero), con restos de tres tajamares de planta triangular en el paramento de aguas arriba. Está construido con mampostería caliza y despiece de sillería en las rosas de los arcos y en los tajamares. La calzada, actualmente asfaltada, describe un ligero cambio de rasante a la altura del ojo central del puente, que es característico de los puentes medievales. Tiene los pretilos de fábrica y está completamente encalado.</p>
<p>—REFERENCIA CATASTRAL:</p>	<p>POLÍGONO 27 – PARCELA 98</p>
<p>—SITUACIÓN:</p>	<p>Huecos de San Miguel, junto al río Zancara. Permite el paso del camino de San Miguel sobre el río Zancara. Parte del puente se encuentra en el término municipal de Tomelloso.</p>

<p>—PROPIEDAD:</p>	<p>CONFEDERACIÓN HIDROGRÁFICA DEL GUADIANA</p>
<p>—USOS Y ACTIVIDADES ACTUALES:</p>	<p>VÍAS DE COMUNICACIÓN: PUENTE</p>
<p>SITUACIÓN URBANÍSTICA</p>	
<p>—CLASIFICACIÓN DEL SUELO:</p>	<p>Suelo No urbanizable de Especial Protección: Ámbito de Protección Arqueológica del Río Zancara.</p>
<p>—USO GLOBAL MAYORITARIO</p>	
<p>—USOS COMPATIBLES:</p>	
<p>—CARGA URBANÍSTICA:</p>	
<p>—NIVEL DE PROTECCIÓN:</p>	<p>INTEGRAL</p>
<p>—ESTADO DE CONSERVACIÓN Y TIPOS DE INTERVENCIÓN POSIBLES:</p>	<p>Se encuentra en buen estado de conservación, y en uso. Ha sido recientemente restaurado por la empresa TRAGSA, con el asesoramiento arqueológico del Dr. D. Manuel Retuerce Velasco.</p>
