**CATÁLOGO DE BIENES Y ESPACIOS PROTEGIDOS (C.A.T.) DEL P.O.M. DE PEDRO MUÑOZ**

FICHAS INDIVIDUALIZADAS DE BIENES PROTEGIDOS EN CASCO URBANO

FICHA N° 8—Pág.1 de 2

**IGLESIA DE SAN PEDRO. EDIFICIO HISTÓRICO**

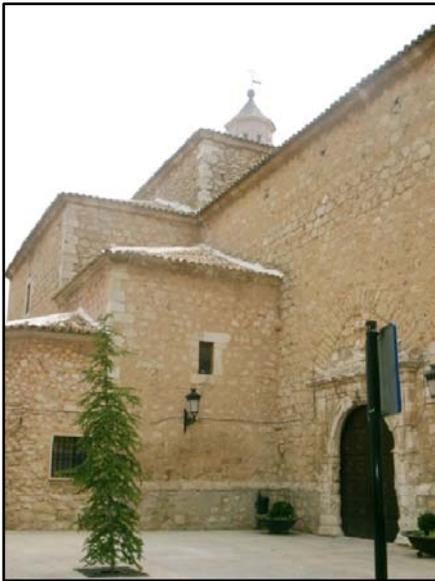
**IGLESIA DE SAN PEDRO**

<p>—DESCRIPCIÓN: <b>IGLESIA DE SAN PEDRO</b> EDIFICIOS INVENTARIADOS POR EL REGISTRO DE PATRIMONIO ARQUITECTÓNICO DE INTERÉS HISTÓRICO ARTÍSTICO PROVINCIAL (IPADIIHA)</p> <p>—COORDENADAS UTM: —Huso: 30 S X: 0504612 Y: 4362004</p>	<p>Comenzada en 1700, e inaugurada en 1.718, según "Historia de la villa de Pedro Muñoz", por D. Domingo Martínez Falero. Mala reparación de la torre en 1.928. Obras recientes realizadas en interior para acondicionamiento. Las portadas pertenecían a la primitiva Parroquia (siglo XVI). Edificación aislada, situada en la plaza principal. Aspecto robusto y gran altura. Planta basilical de cruz latina, con una sola nave cubierta con bóveda de cañón y tejado exterior a dos aguas, con un sólo ábside de planta cuadrangular, al este, y la torre-campanario adosada al ángulo suroeste de la nave. Construida con sillarejo de piedra caliza muy enripiado, con las esquinas y el despiece de los vanos en sillería caliza de buena calidad de talla. Cuenta con una capilla adosada a la fachada norte, junto al transepto. Otras dos capillas flanquean el ábside, una al norte y otra al sur. Tiene tres portadas: al norte, al sur y al oeste, todas ellas rematadas por arcos de medio punto. La portada norte es original y se encuentra muy erosionada. En la portada sur, restaurada recientemente, así como en la portada oeste, se ha sustituido la sillería original por un despiece nuevo a imitación del que se conserva en la portada norte. La portada oeste se encuentra tapiada con un friso de azulejos con fecha de 25-12-2000, que conmemora el tercer centenario de la consagración del edificio. La torre-campanario, de planta cuadrada, está dividida en tres cuerpos levemente escalonados más un zócalo. El cuerpo superior alberga las campanas, con un vano por cada cara, todos con despiece de sillería y rematados con arco de medio punto. El campanario remata con una terraza o azotea recorrida por una balaustrada perimetral, de piedra. Los aleros de cubiertas están sostenidos por molduras de sillería caliza con perfil de "pechp de paloma". El crucero remata con una linterna de planta octogonal.</p>

<p>—REFERENCIA CATASTRAL:</p>	<p>4519301WJ0641N0001XI</p>
<p>—SITUACIÓN:</p>	<p>Plaza de España, s/n</p>
<p>—PROPIEDAD:</p>	<p>PARROQUIA DE SAN PEDRO APÓSTOL</p>
<p>—USOS Y ACTIVIDADES ACTUALES:</p>	<p>Uso Religioso</p>
<p>SITUACIÓN URBANÍSTICA</p>	<p>Urbano Consolidado</p>
<p>—CLASIFICACIÓN DEL SUELO:</p>	<p>Urbano Consolidado</p>
<p>—USO GLOBAL MAYORITARIO</p>	<p>Dotacional /Terciario: USO RELIGIOSO</p>
<p>—USOS COMPATIBLES:</p>	<p>Residencial exclusivamente para guarda o vigilancia.</p>
<p>—CARGA URBANÍSTICA:</p>	<p>Libre de cargas urbanísticas.</p>
<p>—NIVEL DE PROTECCIÓN:</p>	<p>INTEGRAL</p>
<p>—ESTADO DE CONSERVACIÓN Y TIPOS DE INTERVENCIÓN POSIBLES:</p>	<p>Se encuentra en buen estado de conservación; presenta dos grandes grietas por asentamientos de cimentación: una en la fachada sur del transepto y otra en la cara este del ábside; ambas han sido rejuntadas con cemento. También existen problemas en la cubierta de la nave. Sería recomendable subsanar estas deficiencias para evitar un mayor deterioro.</p>
